車両品質評価書

評価番号　V0212600003475109－

年式 車名	H24年　ベンツ　Cクラス　ステーションワゴン		
グレード	C２００Bエフィアバンｇ　AMGスポP＋		
型式	DBA-204248		
車台No.	[redacted]525		
外装色	ｼﾙﾊﾞｰ	色No.	775
全塗装	無	内装色	ｸﾛ
車検満了日	27年11月	ドア数	5
排気量	1800cc	燃料	ｶﾞｿﾘﾝ
シフト	FAT	駆動	2WD
車歴	自家用	モデル	DR
ﾒｰﾀ交換の有無	無	走行距離	54千km
現ﾒｰﾀ指示距離		交換時走行距離

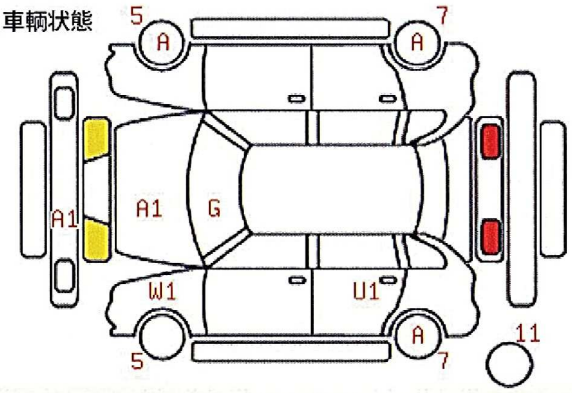
車輌状態

左ﾌｪﾝﾀﾞｰ　修理跡	外装小傷有
Ｆガラス飛び石<小>
